# Irregularidades Encontradas em um Canteiro de Obras Brasileiro

## Irregularities found in a Brazilian construction site

**Quadro 1**  
Irregularidades observadas versus o que determina a NR-18

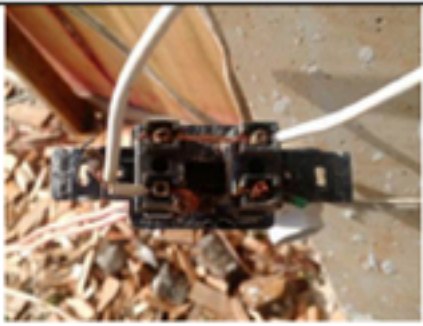
Item	Irregularidades Observadas	Observações
A

Analisando-se o item A nota-se que os circuitos/tomadas elétricas estavam com parte vivas expostas. Tal fato gera uma não conformidade de acordo com os itens 18.21.3; 18.21.4 e 18.21.4.1 da NR-18. Para este caso recomenda-se fazer uso de plugues e conectores adequados e sempre realizar o perfeito isolamento de emendas em condutores ou terminais, de modo a garantir o perfeito isolamento dos condutores através de fita de auto fusão e fita isolante.
B

A	 	<p>Foram substituídos os equipamentos que apresentavam riscos de choque elétrico e foram realizadas as emendas e isolamentos de forma mais adequada. Os condutores foram protegidos por tubulações</p>
B	 	<p>Foram instaladas chaves de partidas, disjuntores de proteção, tomadas e plugues adequados. Além disto, foram substituídos ou retirados da obra os equipamentos que apresentavam riscos de choque elétrico.</p>
C	 	<p>O quadro elétrico foi realocado para um local protegido e abrigado. Foram instalados disjuntores de proteção, tomadas e plugues adequados. Além disto, foram substituídos ou retirados da obra os equipamentos que apresentavam riscos de choque elétrico.</p>
D/E	 	<p>Foram executadas malhas de aterramento provisórias nas quais foram interligados todos os equipamentos elétricos.</p>
F	 	<p>Foram executados guarda-corpos e foram instaladas telas de proteção em todo o perímetro da obra.</p>

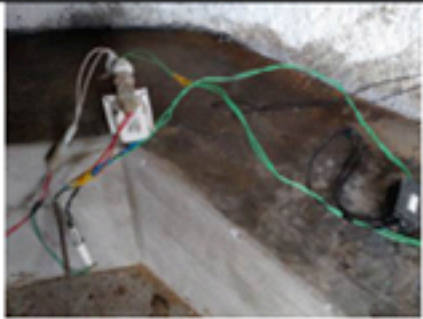
Analisando-se o item B observa-se que as instalações elétricas são provisórias e sem chaves adequadas. Tal não conformidade desobedece ao item 18.21.11 da NR-18. Para tal situação recomenda-se sempre utilizar chaves, dispositivos e equipamentos adequados às instalações elétricas provisórias.
C

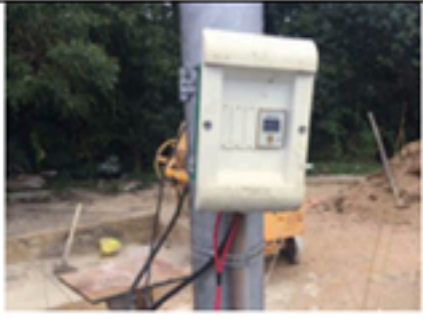
No caso observado no item C, nota-se que o quadro elétrico estava exposto a intempéries. Essa situação desobedece ao regulamentado no item 18.21.6 da NR-18. Sugere-se realizar toda e qualquer instalação elétrica de forma a protegi-las das intempéries, preferencialmente em áreas abrigadas e se necessário construir uma cobertura temporária sobre o quadro, para atender as condições de segurança regulamentadas.

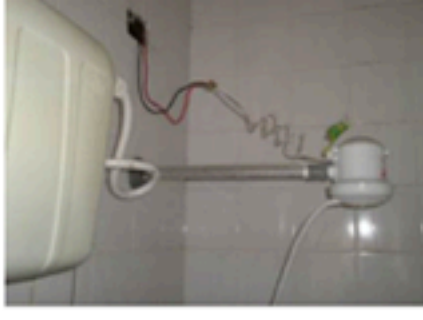
E.

O item E esta irregular de acordo com o item 18.4.2.8.5 da NR-18 e do item 10.3.4 da NR-10, pois os chuveiros elétricos da obra não apresentavam aterramento. A sugestão de solução apontada no item D aplica-se igualmente a esta situação.
F

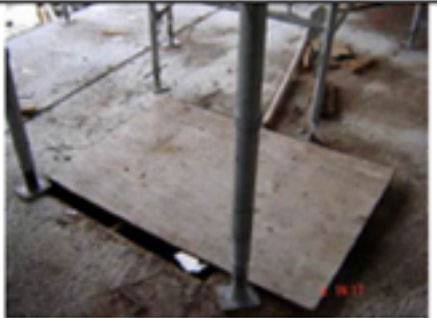
A situação exposta no item G mostra abertura em piso sem revestimento resistente, tal fato é não conforme ao determinado no item 18.3.2 da NR-18. Recomenda-se realizar a instalação de guarda corpos e/ou fechar de forma resistente toda abertura que possa possibilitar o risco de quedas
H

G	 	<p>Foram executados guarda-corpos e foram instaladas telas de proteção em toda abertura sobre laje da obra e quando possível a abertura foi fechada com chapa de compensado ou através de tábuas, de forma provisória.</p>
H	 	<p>Foi executado um sistema de ancoragem chumbado diretamente na laje.</p>
	 	<p>Foi realizada a instalação de guarda corpo, rodapé e tela em todas as</p>

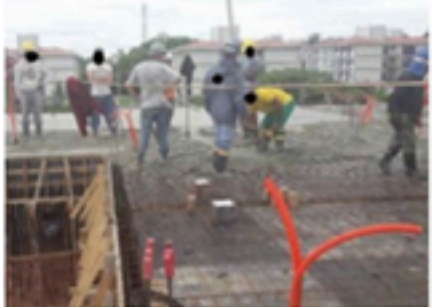
No item H observou-se a existência de um sistema de ancoragem improvisado, o que representa uma não conformidade de acordo com o Anexo II da NR-35. Para este caso sugere-se a instalação de barreiras e telas na periferia das edificações, executar a instalação de sistema de ancoragem chumbado diretamente na estrutura da edificação de forma a oferecer a resistência adequada ao sistema, sem comprometer a mobilidade do trabalhador.
I

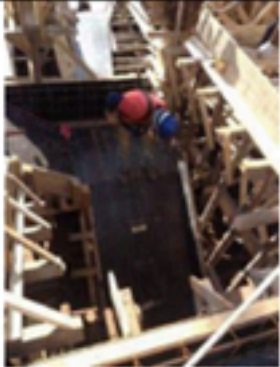
Analisando a fotografia do item I observa-se a inexistência de corrimão e rodapé nas escadas internas de uso coletivo. O que vai contra ao explicitado no item 18.2.2 da NR-18. Para este caso recomenda-se realizar a instalação de guarda corpos, corrimãos, rodapés e tela de proteção resistentes, ao longo de toda abertura que possa possibilitar o risco de quedas

I	 	<p>Foi realizada a instalação de guarda corpo, rodapé e tela em todas as escadas.</p>
J	 	<p>Foram instalados os protetores de vergalhão em todos os pontos faltantes.</p>
L	 	<p>Foram revisadas e vistoriadas todas as escadas utilizadas, porém continuaram sendo utilizadas escadas feitas na obra.</p>

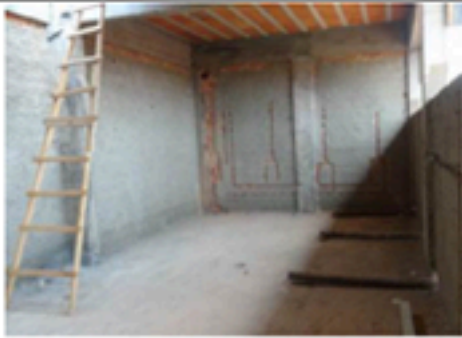
Observando a fotografia do item L nota-se que as escadas de mão são improvisadas e em condições precárias. O que desobedece ao exposto nos itens 18.12.5.2 e 18.12.5.6 da NR-18. Para solucionar essa inconformidade, recomenda-se fazer uso somente de escadas adequadas conforme prescrição da norma, realizar inspeções periódicas e recolher todas as escadas que não estiverem de acordo com a NR-18.
